高雄都會區大眾捷運系統紅、橘線基本路網
紅線南端副維修機廠商業服務區開發
環境監測報告

(期 間 : 1 1 2 年 1 月 ~ 3 月)

開 發 單 位 : 高 雄 捷 運 股 份 有 限 公 司
執行監測單位 : 光 宇 工 程 顧 問 股 份 有 限 公 司
提 送 日 期 : 中 華 民 國 1 1 2 年 4 月

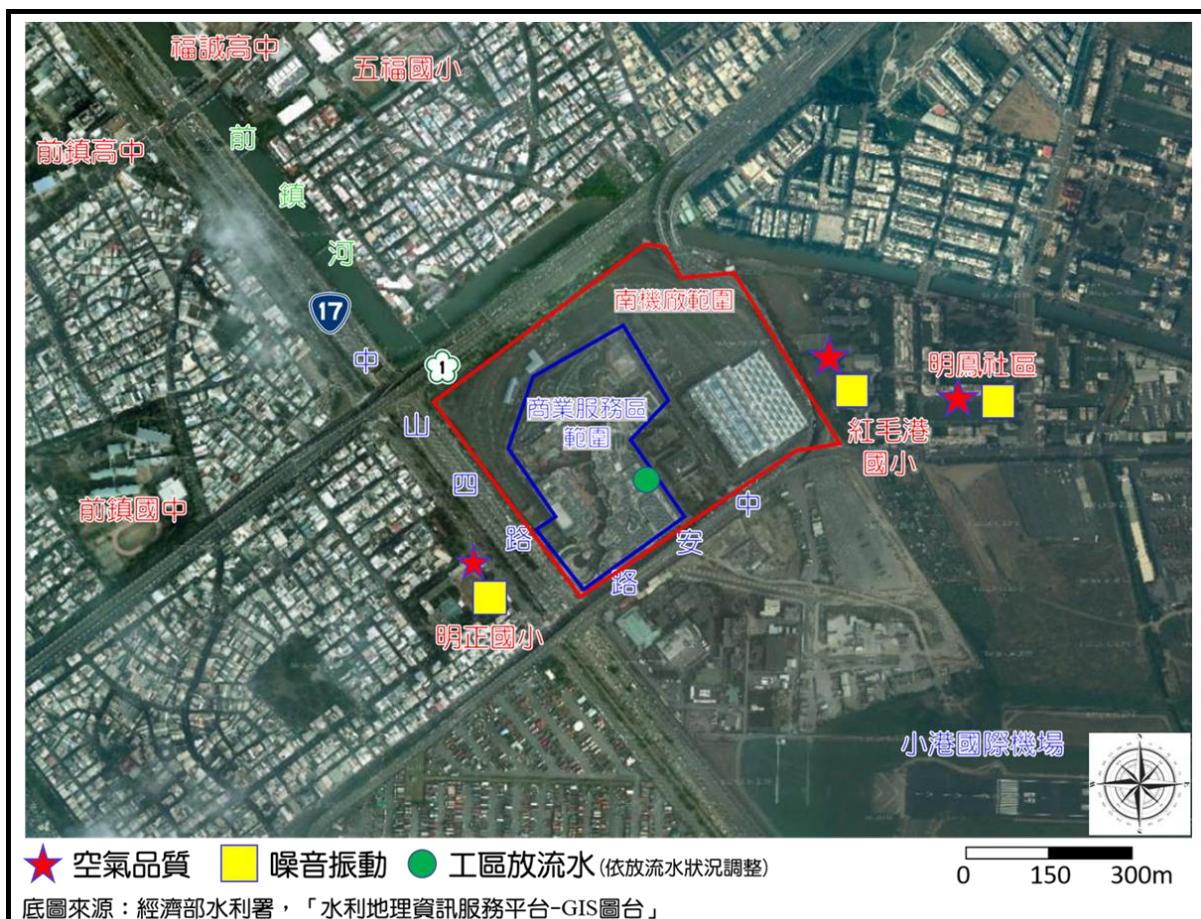
圖 1.4-1 施工期間監測站位置示意圖

空氣品質監測站為“紅毛港國小”、“明正國小”、“明鳳社區”3 站；環境噪音及振動監測之監測位置為“紅毛港國小”、“明正國小”、“明鳳社區”、“明道北街附近民宅”共 4 點；交通流量監測位置為“中安路及中山四路”1 站。
