高雄都會區大眾捷運系統紅、橘線基本路網
紅線南端副維修機廠商業服務區開發
環境監測報告

(期 間 : 1 1 1 年 1 0 月 ~ 1 2 月)

開 發 單 位 : 高 雄 捷 運 股 份 有 限 公 司

執 行 監 測 單 位 : 光 宇 工 程 顧 問 股 份 有 限 公 司

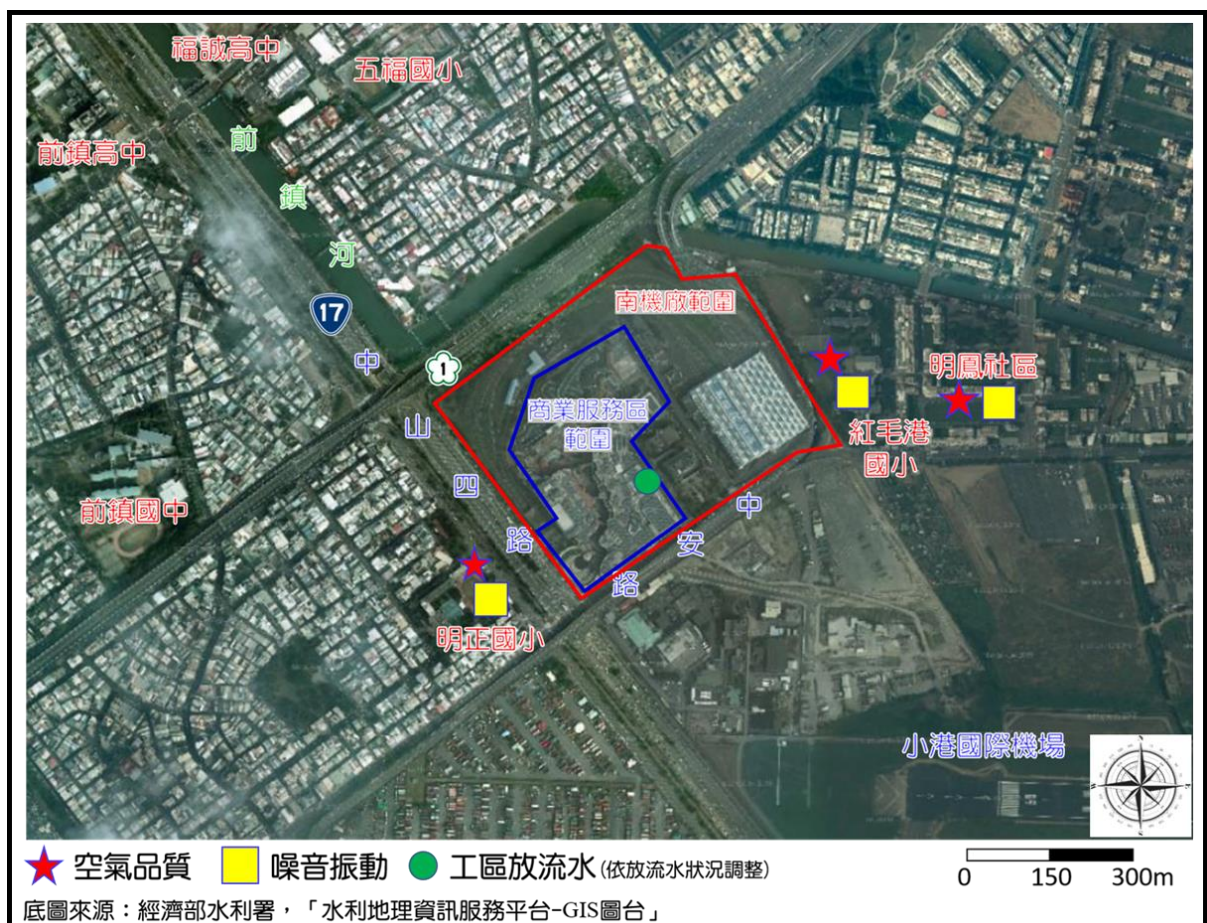
圖 1.4-1 施工期間監測站位置示意圖

本環境監測計畫的環境品質監測測站請參閱圖 1.4-1 及圖 1.4-2。本季為營運期間環境監測，監測位置說明如下：

空氣品質監測站為“紅毛港國小”、“明正國小”、“明鳳社區”3 站；環境噪音及振動監測之監測位置為“紅毛港國小”、“明正國小”、“明鳳社區”、“明道北街附近民宅”共 4 點；交通流量監測位置為“中安路及中山四路”1 站。

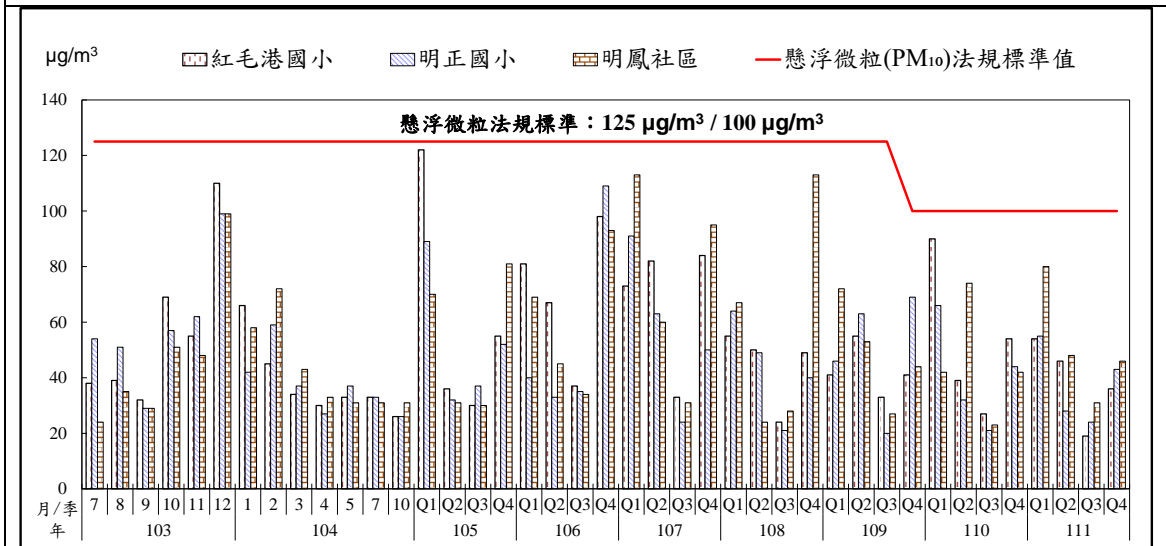
圖 2.1-2 歷次懸浮微粒 (PM₁₀) 日平均值變化圖

本季懸浮微粒各測站監測結果，日平均值介於 36 $\mu\text{g}/\text{m}^3$ ~46 $\mu\text{g}/\text{m}^3$ ，均符合法規標準值（100 $\mu\text{g}/\text{m}^3$ ）。

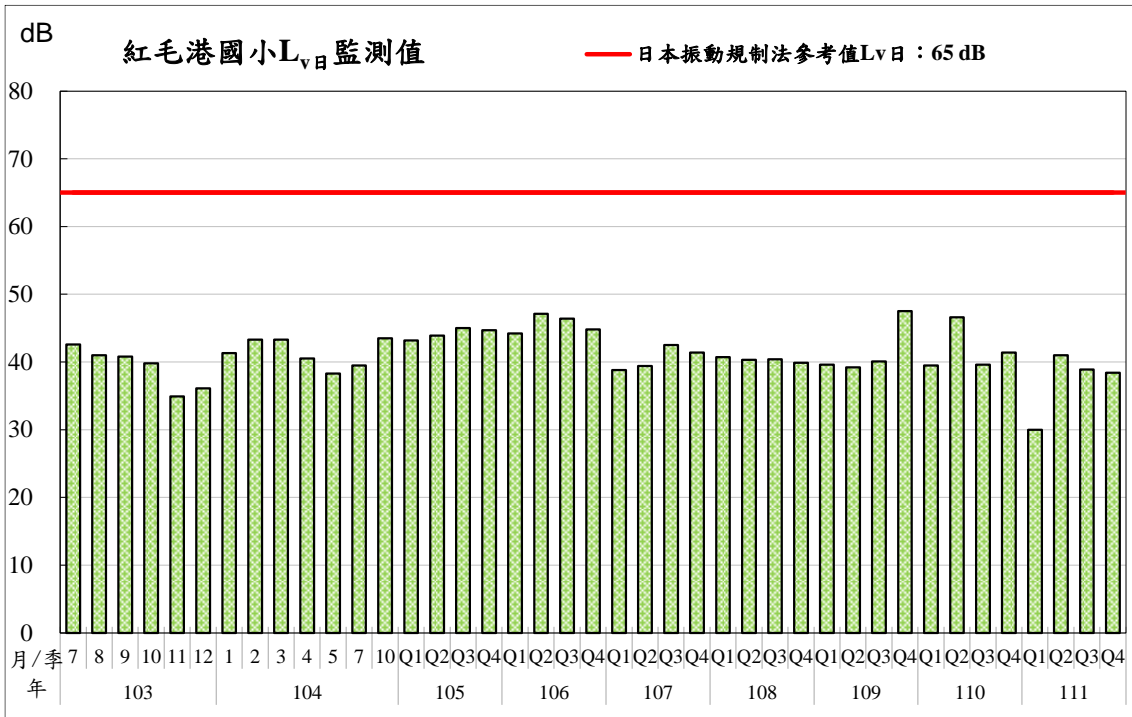
圖 2.2.2-1 紅毛港國小之歷次振動監測值變化

本季之 $L_{V日}$ 監測結果介於 32.9 dB~41.1 dB，符合參考之日本振動規制法施行規則之管制標準。

本季之 $L_{V夜}$ 監測結果介於 30.1 dB~36.0 dB，符合參考之日本振動規制法施行規則之管制標準。
