高雄都會區大眾捷運系統
紅橘線路網建設案
(紅線北端副維修機廠商業服務區開發)

高雄捷運北機廠商業服務區
小樽餐廳、停車場新建工程
施工期間環境監測季報告書
(107 年 01 月至 107 年 03 月)

開 發 單 位：高雄捷運股份有限公司
受委託開發單位：小樽日本料理股份有限公司
工 程 單 位：正宸營造有限公司
檢 測 執 行 單 位：台灣檢驗科技股份有限公司
提 送 日 期：中華民國一百零七年五月

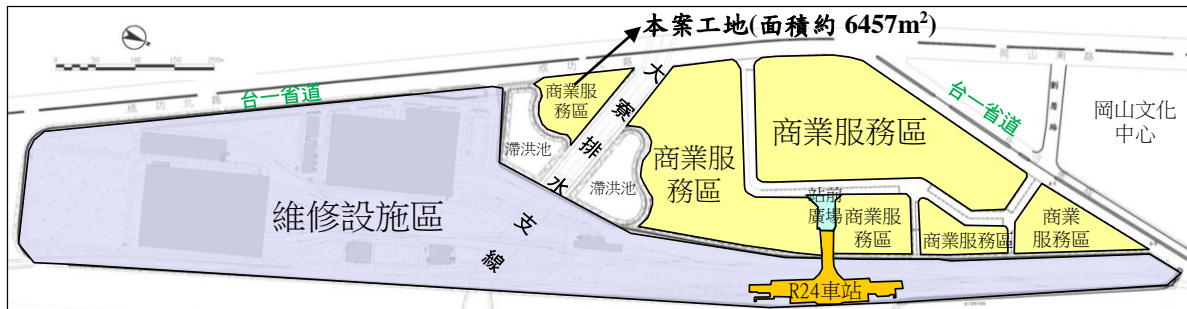
圖 1.1-1 北機廠平面規劃配置圖

有關高雄捷運北機廠(包含維修設施區及商業服務區)基地共計約 33.9 公頃，本工程位於北機廠之商業服務區西南一隅，開發面積約 6457 平方公尺(如圖 1.1-1 所示)，鄰近大寮排水支線及台一省道，將設置結構物共 2 層樓，其用途為飲食店及停車場；工程第一階段為主要樑柱及鋼構之設置，包含地基開挖、鋼筋細綁、模板固定、灌漿、地坪回填與夯實等；第二階段為放樣工程，將尚未施作的單元，如柱、樑、版、牆、梯、窗開口、門開口等標示於施作位置上；第三階段為水電配置，依各開口位置及需求鋪設管路及電線，並可能視工程需求穿插於各施工階段中；第四階段則為內裝工程，包含室內裝飾、隔間裝潢、粉刷、壁磚及地磚鋪設，最後則將外部美化，例如外牆烤漆、浪板施作與綠化植栽等，工程結束後整理環境，並待工程驗收以及建築執照與使用執照之審核。

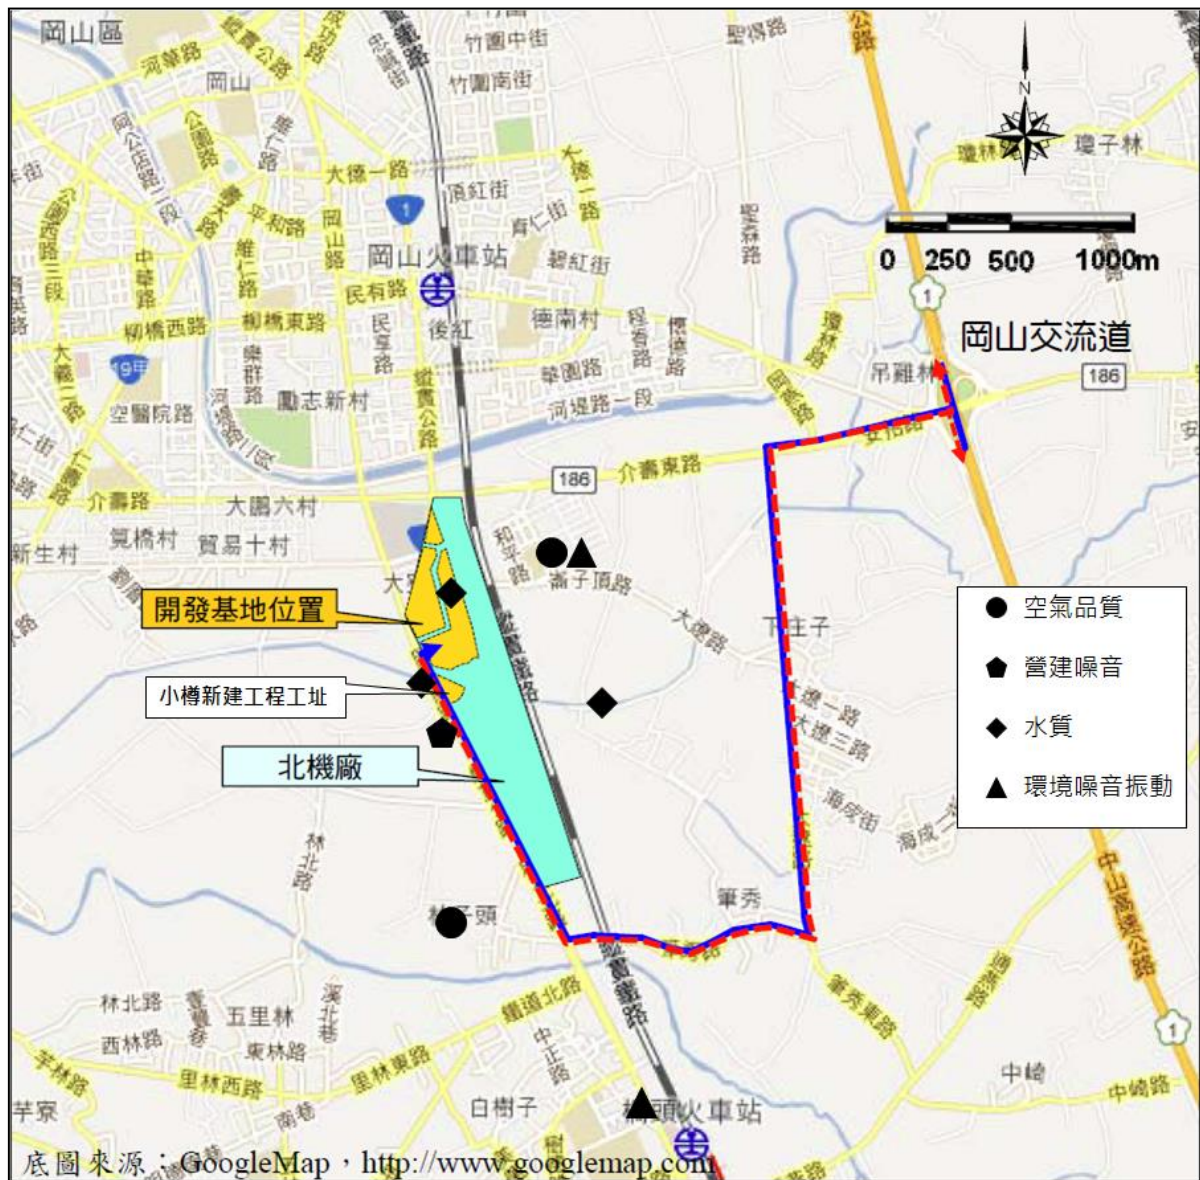
圖1.4-1 環境監測位置示意圖

有關本計畫施工期間空氣品質、營建噪音、環境噪音振動、放流水水質、地面水質及地下水水質之監測位址如圖 1.4-1 所示。

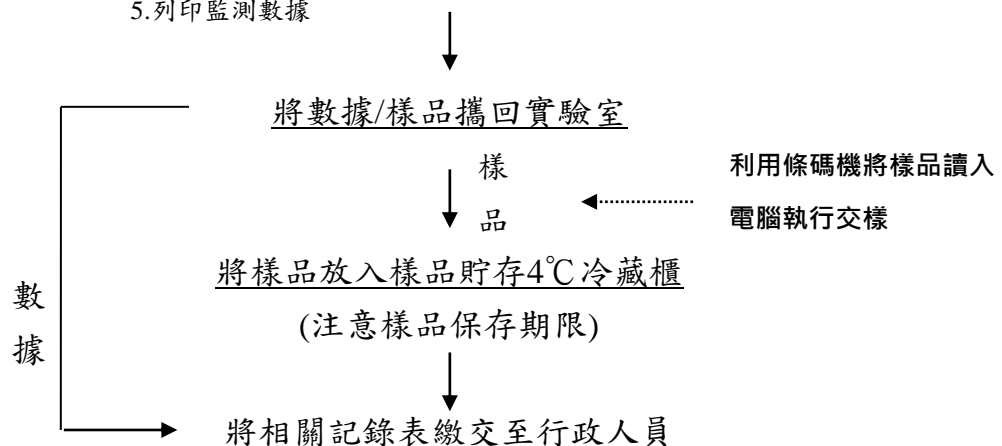
圖1.5-2 採樣監測人員採集空氣品質監測流程圖

業務人員製作採樣計劃書(行政需求單/工作要求單)
列印採樣記錄表及樣品標籤交予採樣監測人員

準備器材/儀器

檢查監測車/工務車狀況

聯絡客戶/承辦人至監測位置並索取相關資料

至監測現場

執行監測

※依照標準作業程序組裝儀器設備並執行測漏、校正等品保品管流程

※儀器校正完畢後依照標準作業程序記錄具代表性數據或採集具代表性樣品及使用正確保存容器

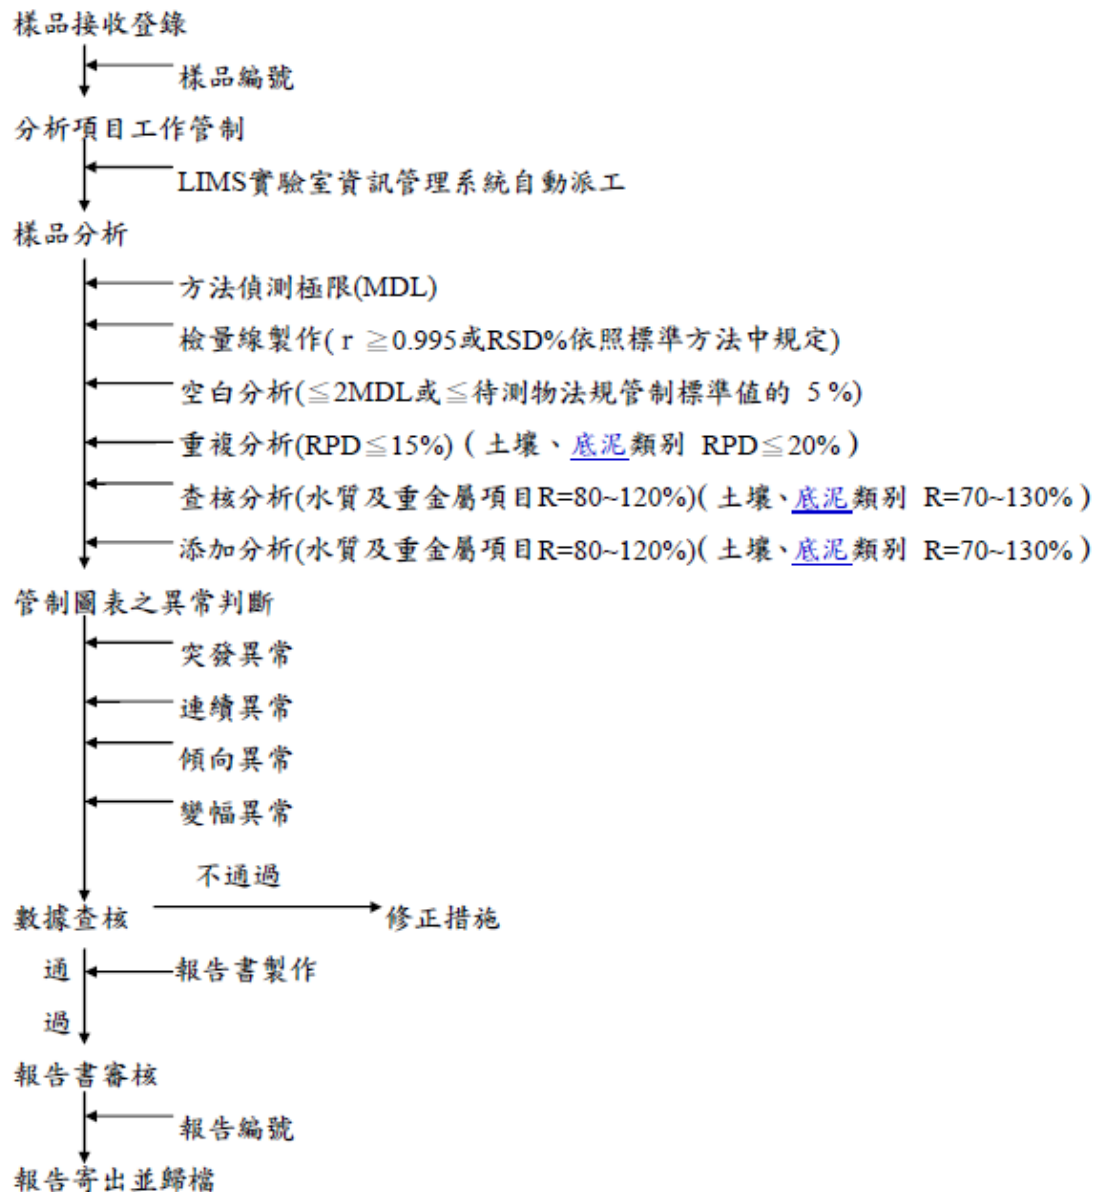
圖1.5-4 水質之品保/品管作業流程圖

實驗室的分析流程，均依照或參考環保署公告之檢測方法，而從樣品收樣開始至報告之訂定完成，每一步驟都參照品保/品管作業流程，如圖 1.5-4 所示。

各品管樣品分述如下：

(1)檢量線製備：

製備檢量線時至少應包括五種不同濃度(不包括空白零點)的標準溶液或標準氣體儀器所得的訊號強度相對應標準溶液濃度，繪成相關線性圖。此線性圖必須以座標曲線方式表示，並標示其座標軸。利用直線的最小平方差方程式(Least Square Error Equation)可求得一直線迴歸方程式，並計算其相關係數 r ，一般線性相關係數 $r \geq 0.995$ 。檢量線最低濃度應接近 10/3 倍方法偵測極限。

(2)空白分析：

每批次以不含分析物的水溶液或試劑，依同樣操作程序檢測，以判定檢測過程是否遭受污染。每十個或每批次(指少於十個)樣品至少做一個空白分析，一般檢測空白分析值應不大於該檢驗方法偵測極限值的二倍。重量法之空白樣品分析是以濾紙空重取代，不需另外檢測單獨空白樣品。利用重量法檢測樣品，每樣品均應重複分析至少兩次以上。
